REGIERUNGSPRÄSIDIUM STUTT GART
KAMPFMITTELBESEITIGUNGSDIENST

Kampfmittelbeseitigungsmaßnahmen / Luftbildauswertung

Baden-Baden/Oos, Hubertusstraße, Flst.: 4500/5 + /7, 4498

Anlage zu Az.: 16-1115.8/BAD-392

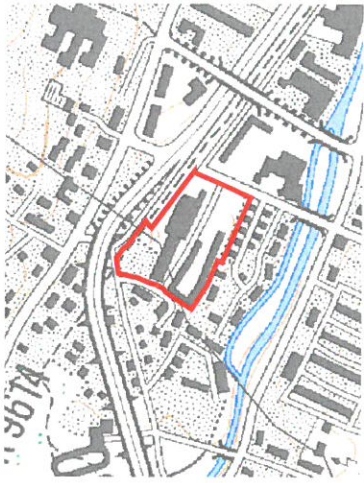
TK 1:10.000

—Untersucht wurde das in der Anlage umrandete Gebiet! Die Aussagen beziehen sich nur auf die Befliegungsdaten der verwendeten Luftbilder und können nicht darüber hinausgehen!

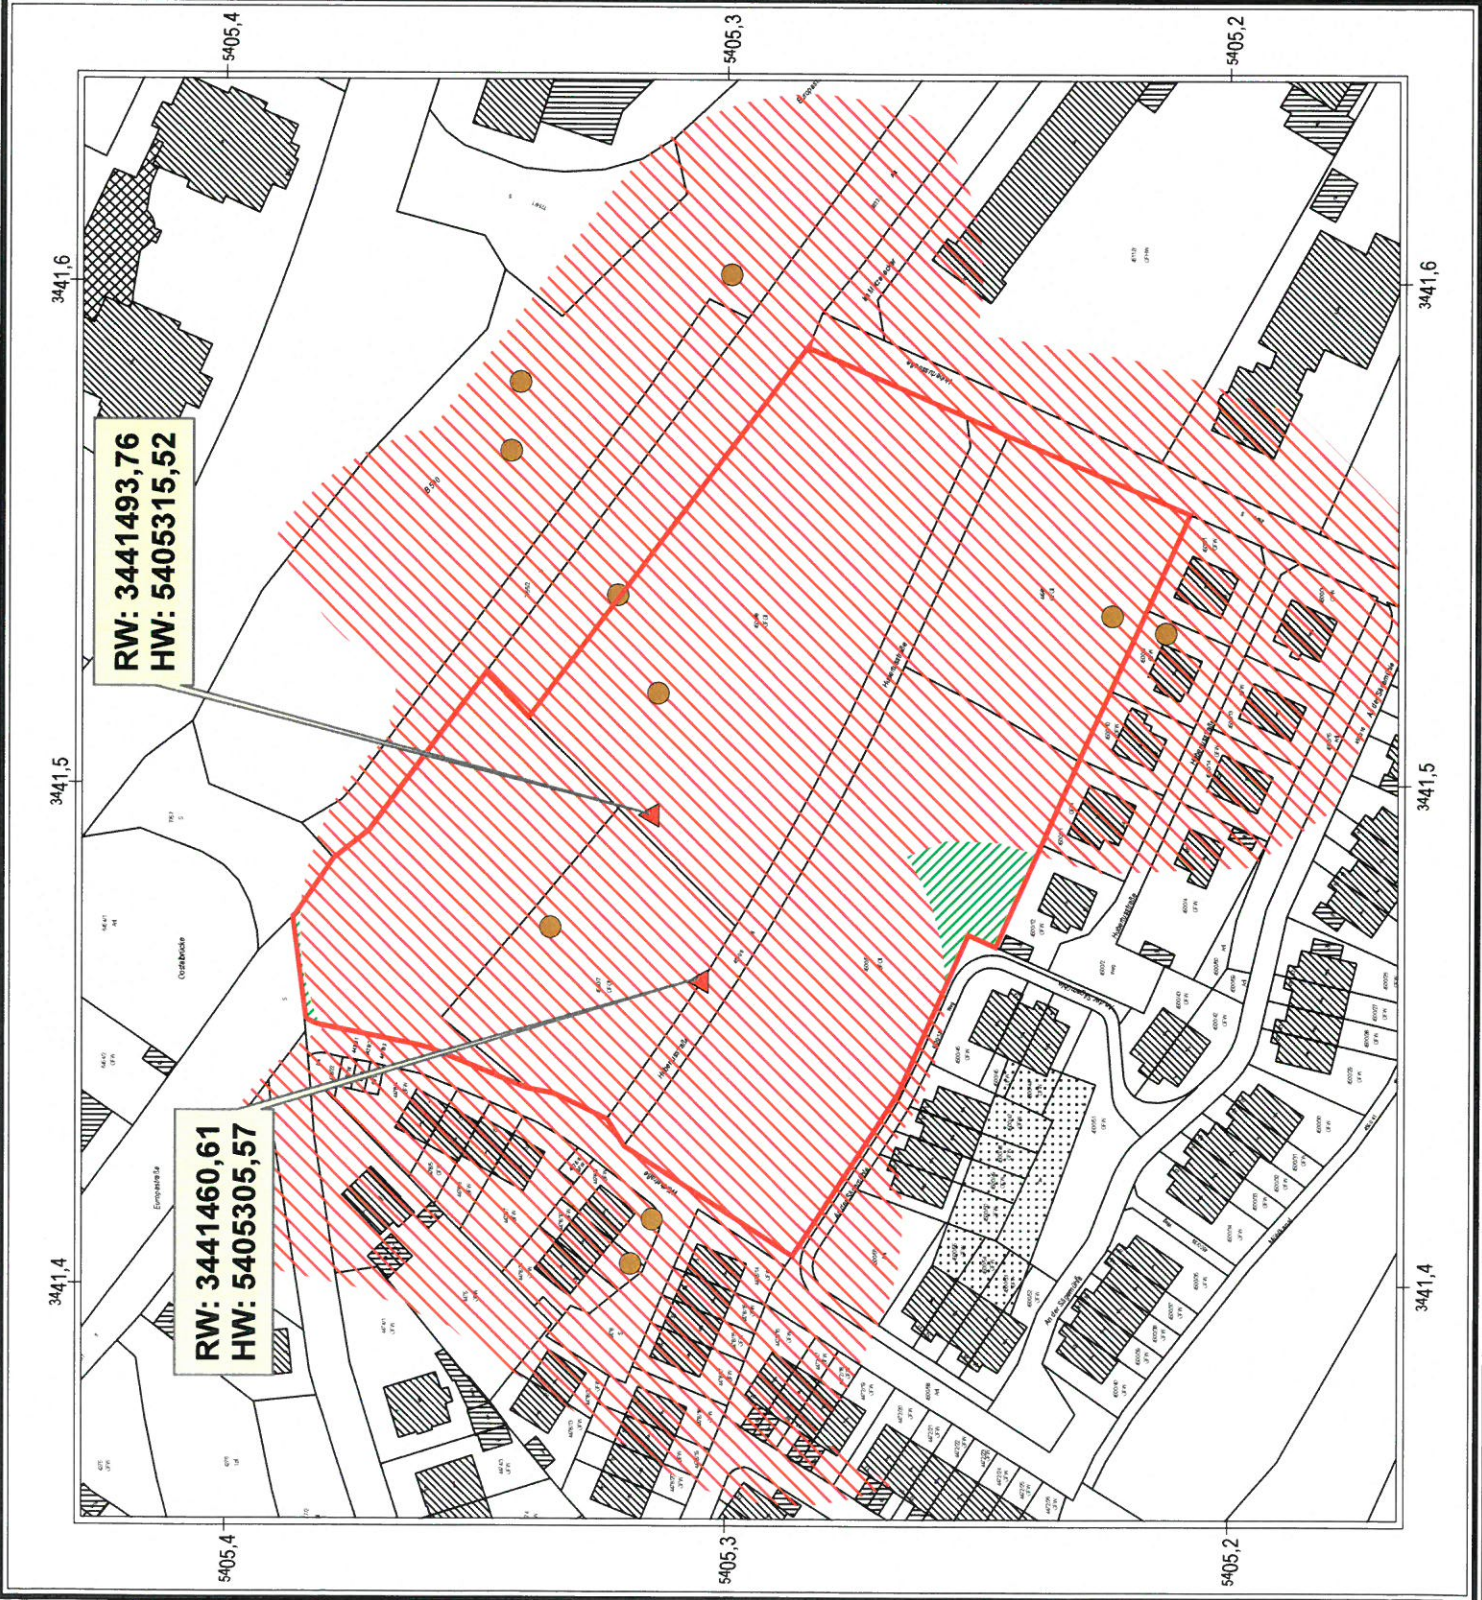
Anlage zu BAD-392

Innerhalb des Untersuchungsgebiets sind mehrere Bombentrichter und zwei Blindgängerverdachtspunkte zu erkennen. Im gesamten bombardierten Bereich können Bombenblindgänger nicht ausgeschlossen werden.

Baden-Baden/Oos
Hubertusstraße

Maßstab 1:1.500

Weitere Maßnahmen sind erforderlich.
