**LUFTBILDAUSWERTUNG ZUR
ÜBERPRÜFUNG DES VERDACHTS
AUF KAMPFMITTELBELASTUNG
VON BAUGRUNDFLÄCHEN
INKLUSIVE RECHERCHE ZU KAMPF- &
KRIEGSDATEN ZUR LUFTBILDAUSWAHL**

Gutachten der UXO PRO Consult vom 24.08.2023

76532 Baden-Baden - Oos,
Wörthstraße,
Bebauung u. Pflegeheim
212306270943

PHASE A, FERNERKUNDUNG - ÜBERPRÜFUNG
DES KAMPFMITTELVERDACHTS

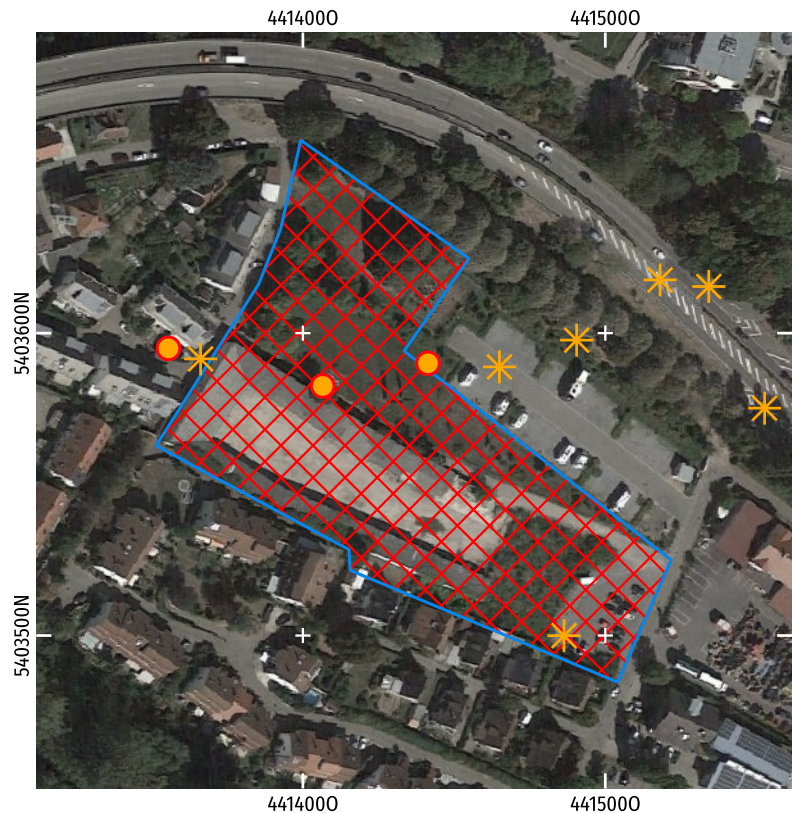
Anhang 2:

Erkundungsgebiet und Ergebnisse der Luftbildauswertung in heutiger Umweltsituation und auf einem historischen Luftbildausschnitt

Das oben in heutiger Umweltsituation umrandete Erkundungsgebiet bestimmt allein den Bereich, für den das in der Begutachtung festgestellte Ergebnis gültig ist. Die Markierung kontaminationsrelevanter Strukturen ist nicht abschließend. Lediglich die für das Ergebnis der Begutachtung ausschlaggebenden Elemente wurden dargestellt.

Für das gesamte Erkundungsgebiet empfehlen wir eine nähere technische Untersuchung durch einen Kampfmittelbeseitigungs- oder -räumdienst des Bundeslandes oder ein privates Fachunternehmen (Kampfmittelsondierung). Dieses muss über eine Zulassung nach § 7 SprengG und geschultes Personal (Befähigungsschein nach § 20 SprengG) verfügen. Wir empfehlen dringend, vor einer weiterführenden technischen Untersuchung im Bereich des Erkundungsgebiets keine Eingriffe in den Untergrund vorzunehmen.
